Élrozsdásodás nélküli zománcozás

Dipl. Ing. Eckhard Voß, Wendel GmbH
Email Mitteilungen, 2010.03

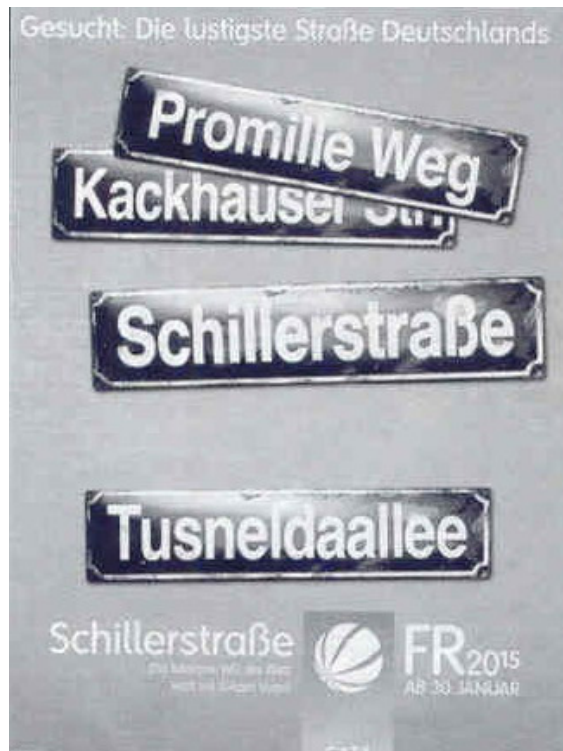
1 ábra

Élrozsdásodás és lepattogzás a zománcozott táblán

Megszemlélve a szabadban lévő zománcozott táblákat, összefüggésbe hozzák azokat a rozsdásodó éllel és a lepattogzott helyekkel. Az **1. ábra** ezt egyértelműen bemutatja. Az ismert „Schillerstrasse” televíziós sorozatban „reklámozták” a rozsdás zománcozott táblákat. Egyidejűleg van egy kereskedés, ahol régi zománc táblákat árulnak igen magas áron. A **2. ábrán** lévő táblát 3000 € felett kínálták.

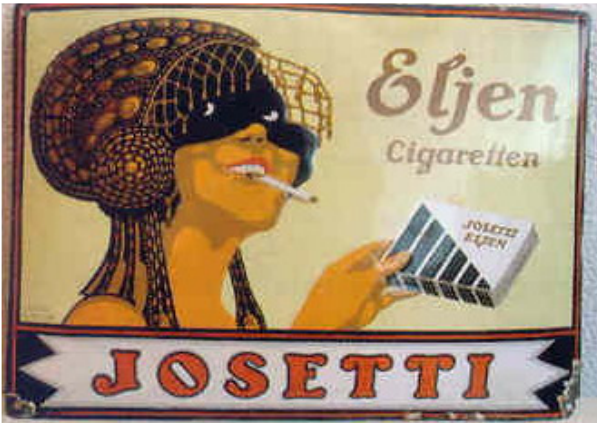
2. ábra
Történelmi zománctábla

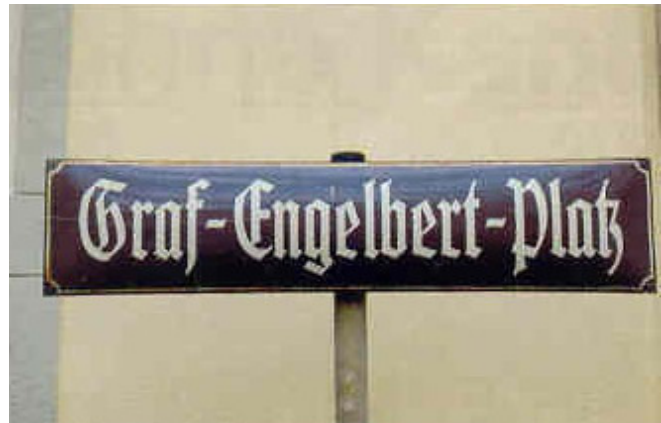
3. ábra
Mai zománctábla élrozsdásodással

Ez nem konkurenciája más zománcozott táblákat gyártóknak, akik csak beszélnek a problémáról. Mi Lüdenscheidben 20 évvel ezelőtt a DEV Mitteilungenben propagandát csináltunk a tábláknak. Sajnos a 2009-ben gyártott aktuális tábla élrozsdásodást mutat, amint az a **3. ábrán** látható.

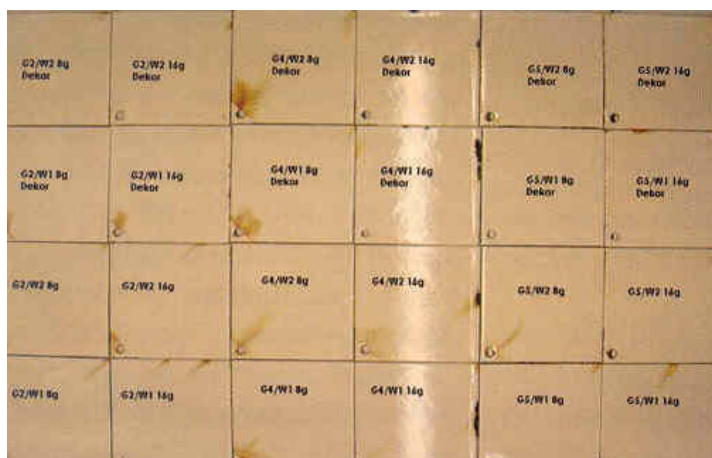
A korróziós vizsgálatok kiértékelése azt mutatta, hogy minden lapnál van élkorrózió. A **4. ábra** világosan mutatja a rozsdacsíkokat a vastagon zománcozott és a dekorégetésű lapon.

4. ábra
Élrozsdásodás és rozsdacsíkok a próbalapokon

Dekorégetés után lépett fel a legtöbb lepattogzás, Halpikkelyhez hasonlóan késleltetett éllepattogzások is felléptek. Kiszállításnál még rendben voltak a táblák, később mutatkoztak a hibák. A kísérleti táblákon és az adott vizsgálati körülmények között

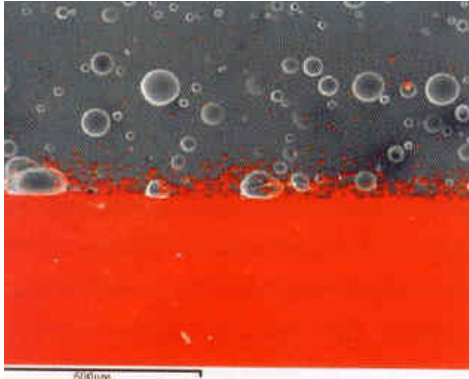
A **6. ábrán** egy normál alapzománc metszete látható. Az acél és a zománc határfelülete, valamint a kötőréteg jól felismerhető. A határfelület szokásos képe jól látható. A határréteg határozottan elkülönül a zománctól.

6. ábra
Normál alapzománc metszete

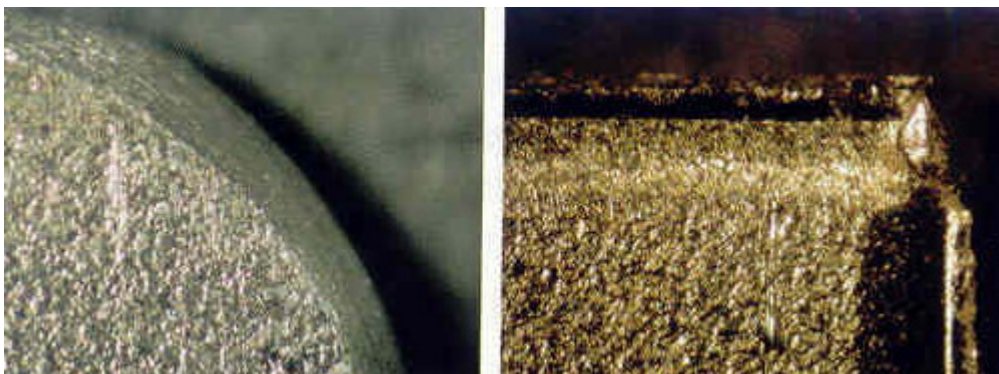
A **8. ábrán** egy utánmunkált és egy normál vágott él látható.

8. ábra
Köszörült (balra) és megmunkálatlan (jobbra) élek

A kép világosan megmutatja, hogy zománcozáshoz miért jobbak mindig az utánmunkált élek.

A megmunkálatlan vágott éleken az alapzománcnak mindig sokkal nagyobb mennyiségű vasat kell oldania, és helyileg nagy mennyiségű vasoxid gyűlhet össze. Ezeknek a lemezeknek a megfelelő korróziós vizsgálata megmutatja a fűrészfogszerű korrózió tipikus képét a kezeletlen lemezeknek.

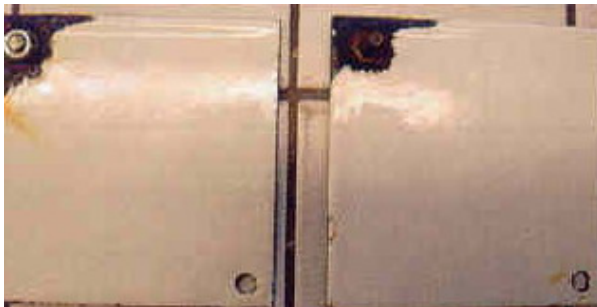
A rögzítés módja is befolyásolja az élrozsdásodást a táblán. Világos, hogy a hiányos vagy rossz alátét általi mechanikus lepattogzást meg kell gátolni. Éppen ilyen fontos azonban a csavar anyaga. A galvánelem keletkezését el kell kerülni. Minden régi táblán részben megrozsdásodott csavarokat lehet látni. A rozsdá végigfut a táblán és elcsúfítja azt. Magát a táblát ezek a csavarok nem befolyásolják. E hibák elkerülésére rozsdamentes csavarokat alkalmaznak. De ha ezeket nem biztosítják, elősegítik az elemképződést és az élrozsdásodást. Megfelelő, vastagon horganyzott csavarok igen jó megoldás a táblák védelmére. A **9. ábra** a horganyzott csavarok védő hatását mutatja

9. ábra
Rozsdamentes acél (balra) és horganyzott (jobbra)
csavarok hatásának összehasonlítása
